ANÁLISE DE MANIFESTAÇÕES PATOLÓGICAS EM MARQUISES DE
CONCRETO ARMADO EM FLORIANÓPOLIS-SC

Trabalho de Conclusão de Curso submetido
ao Departamento de Engenharia Civil da
Universidade Federal de Santa Catarina
para a obtenção do Grau de Engenheiro
Civil.

2014

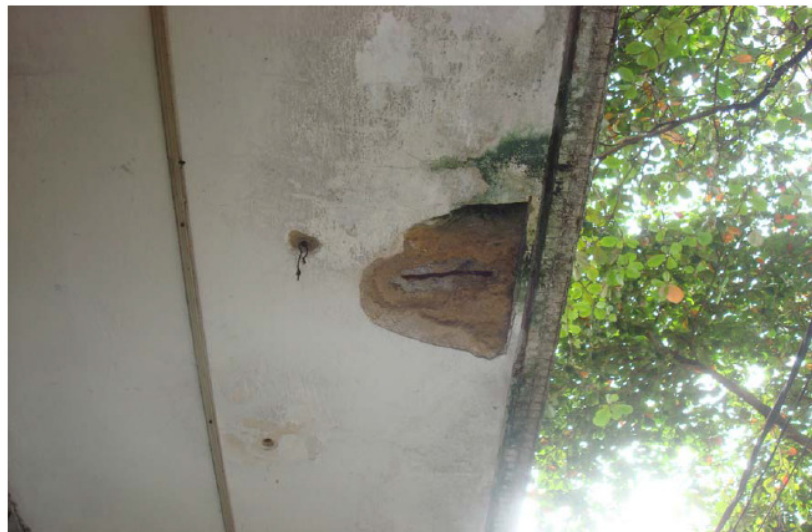
Figura 21 - Deslocamento do concreto em marquise devido a armadura corroída

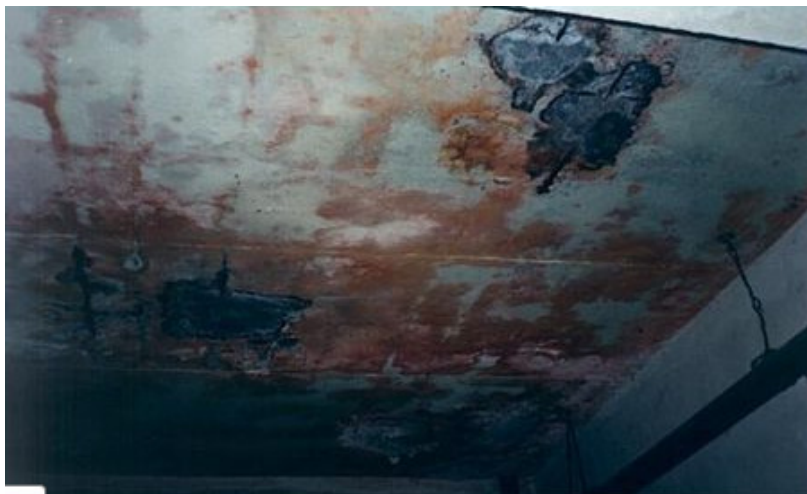
Já segundo Almeida (2009), quando a armadura do concreto armado está em um estado considerado avançado de corrosão, o primeiro efeito é o aparecimento de manchas avermelhadas na superfície do concreto, conforme mostra a figura 22.

Figura 22 - Manchas branco-avermelhadas na superfície do concreto, proveniente da oxidação do aço.

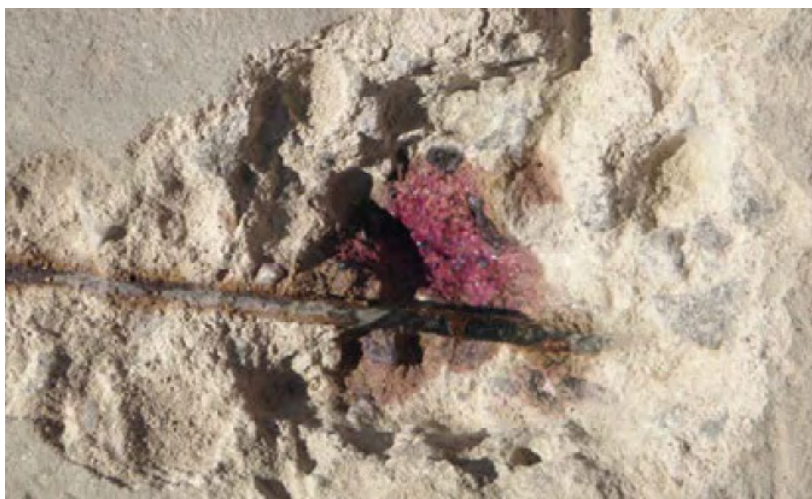
Figura 23 - Verificação da profundidade de carbonatação em marquise

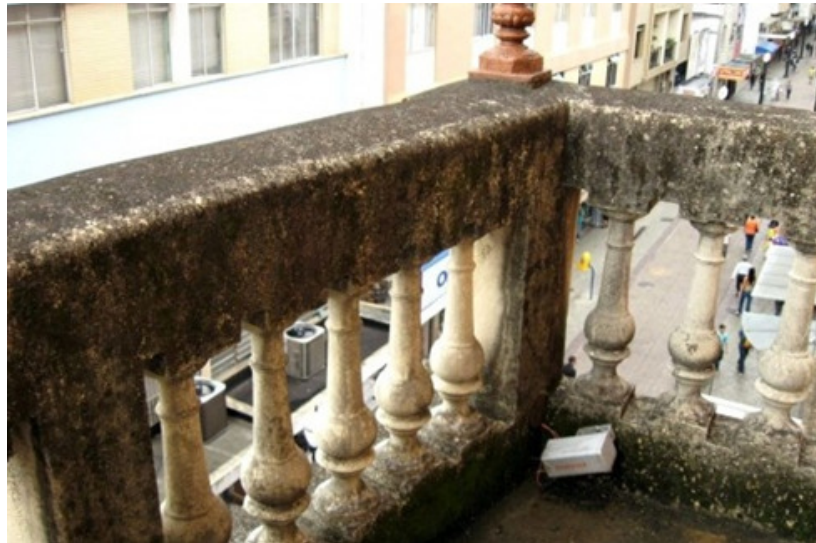
Figura 26 - Grau avançado de emboloramento em marquise do Cine Teatro Central, Juiz de Fora MG.

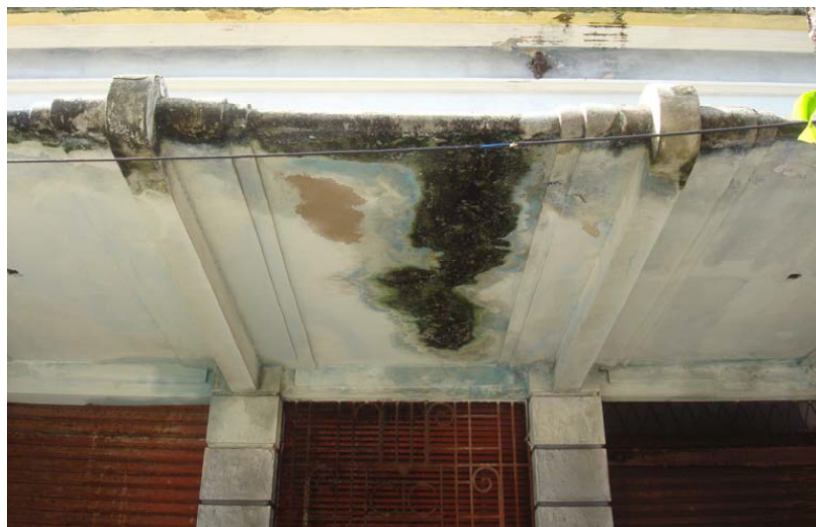
Figura 27 - Grau avançado de emboloramento em marquise

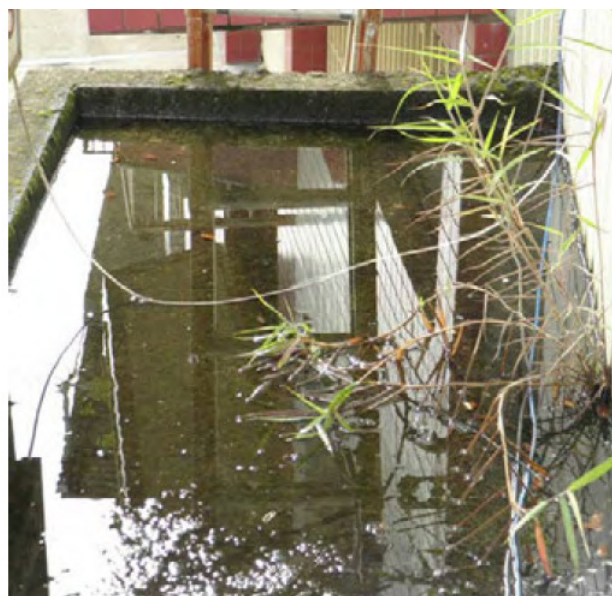
Figura 29 - Sobrecarga devido a acúmulo de água proveniente do entupimento de drenos.

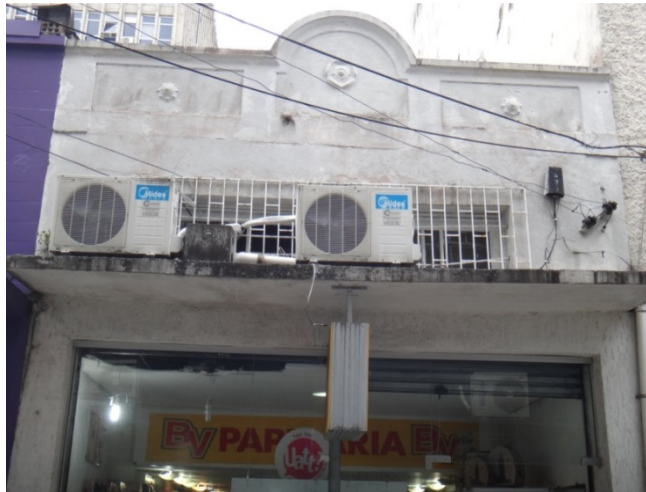
Figura 30 - Sobrecarga devido a instalação de condensadores de ar condicionado sobre marquises

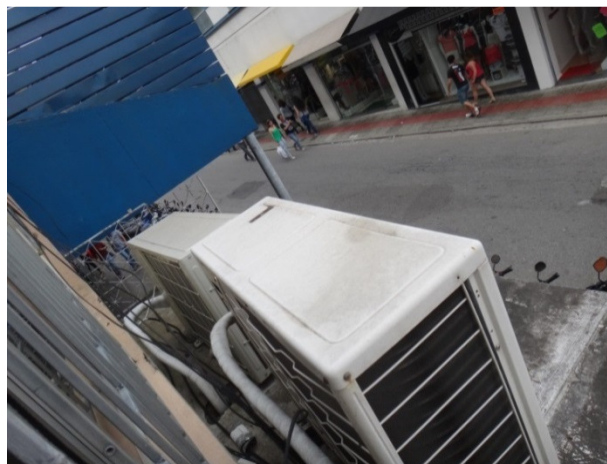
Figura 31 - Sobrecarga devido a instalação de condensadores de ar condicionado sobre marquises

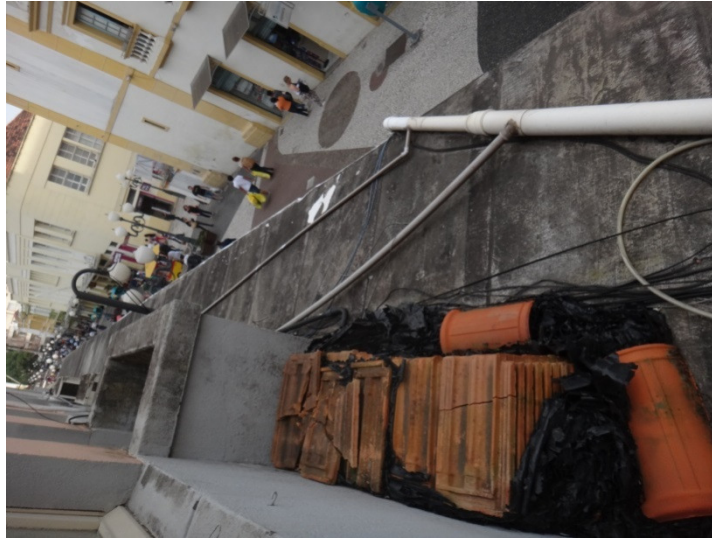
Figura 32 - Sobrecarga devido ao uso de marquise como depósito de entulhos

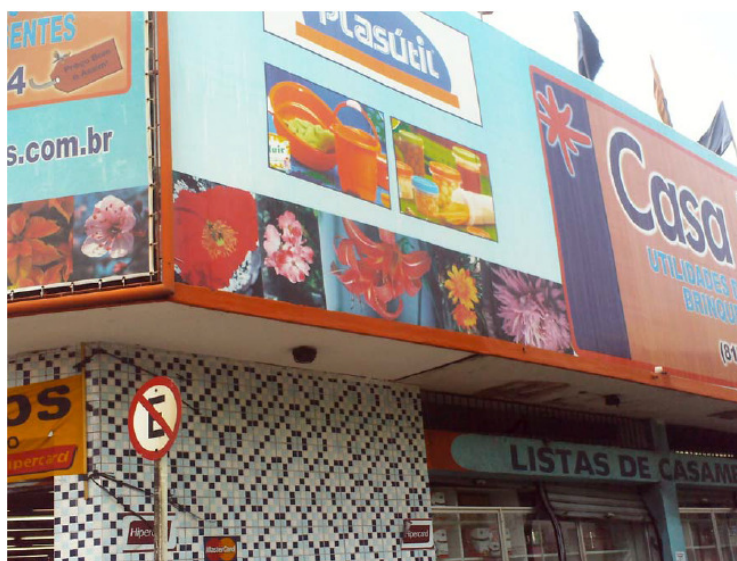
Sobrecarga advinda da instalação de letreiros de marketing: especialmente nos centros de grandes cidades onde se predomina o comércio, tem-se uma grande concentração de letreiros publicitários apoiados nessas marquises, principalmente em zonas próximas aos bordos. Posição crítica já que acarreta em um braço de alavanca maior.

Figura 33 - Instalação de letreiro de marketing em extremidade de marquise

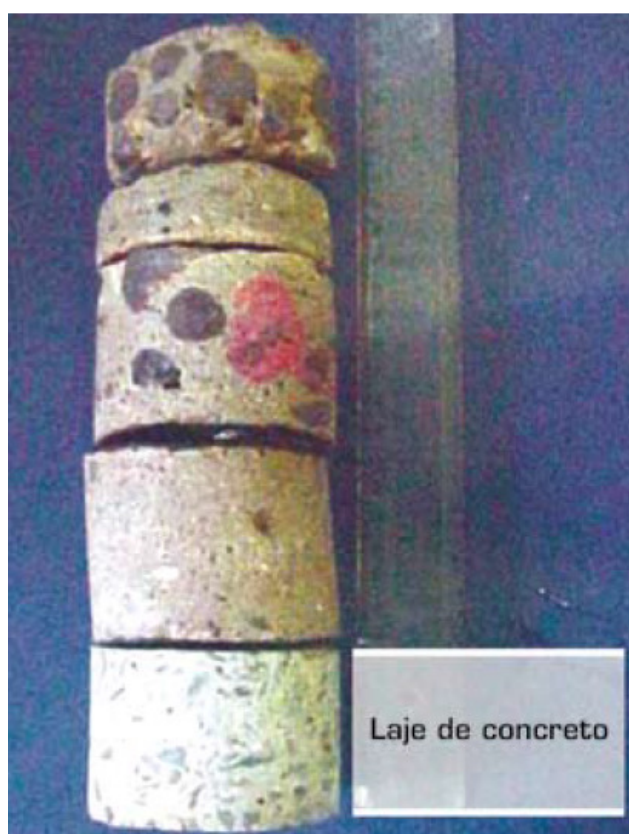
Com fim de exemplificação, tem-se um caso crítico observado, de uma marquise de 7 cm de espessura, e que ao ser submetida a inúmeras camadas de impermeabilização superpostas totalizou 56cm, como exemplifica a figura 35.

Figura 34 - Exemplo de camadas de impermeabilização sobrepostas sobre laje de marquise

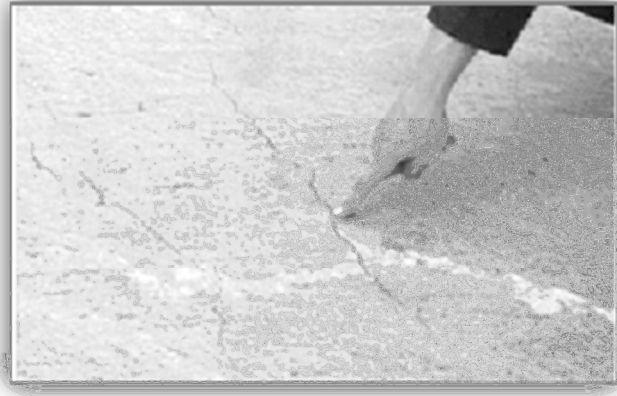
Figura 35 - Fissuras ocasionadas por retração plástica emlaje, após a concretagem

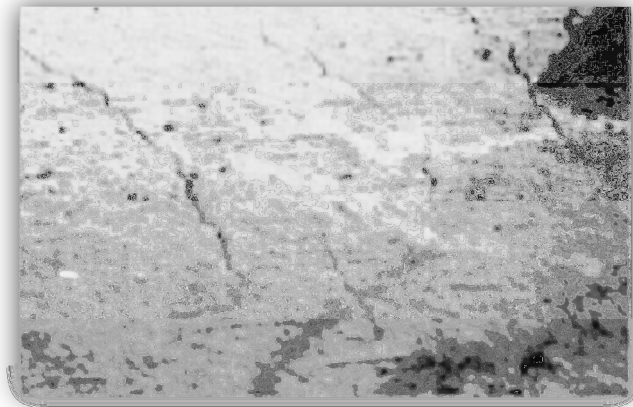
Figura 36 - Fissuras ocasionadas por retração plástica em laje, após a concretagem

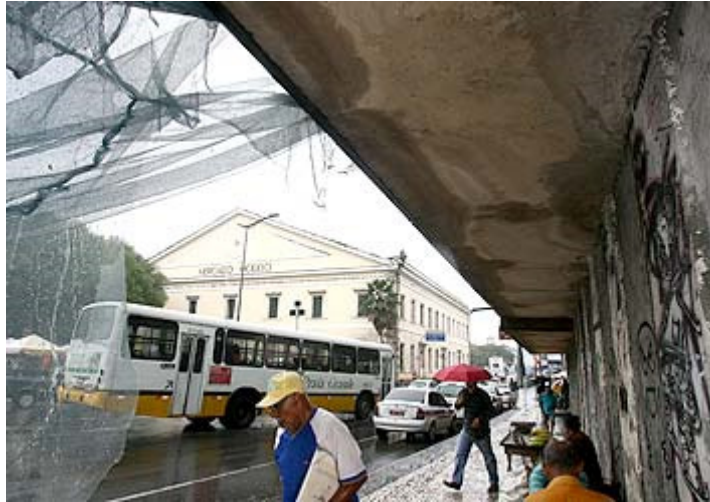
Figura 37 - Marquise apresentando sinais de infiltração

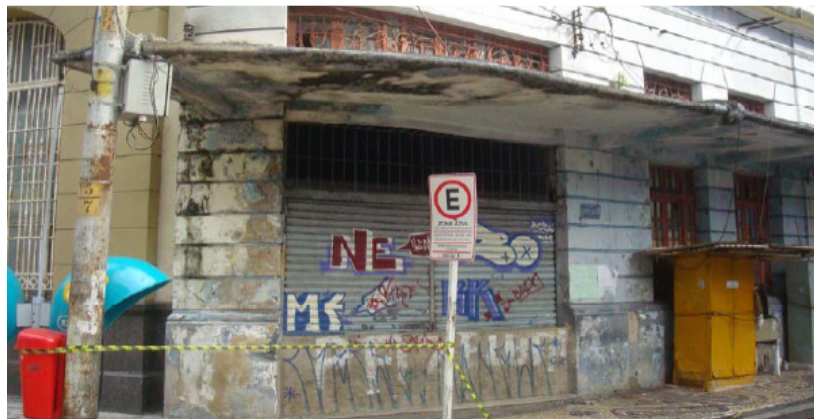
Figura 38 - Marquise apresentando sinais de infiltração

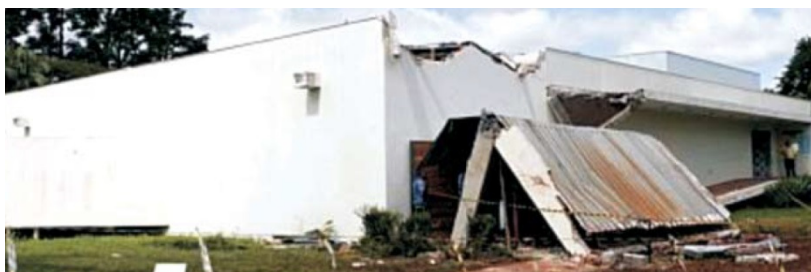
Ao analisar esta tabela, percebemos como a idade da edificação é fator preponderante nessa amostragem, com apenas duas ocorrências com menos de 35 anos, dentre elas o desabamento da marquise do Anfiteatro do Centro de Ciências Sociais Aplicadas da Universidade Estadual de Londrina de apenas 7 anos, com duas vítimas indo a óbito e 21 feridas.

Figura 39 - Desabamento de marquise do Anfiteatro da UEL

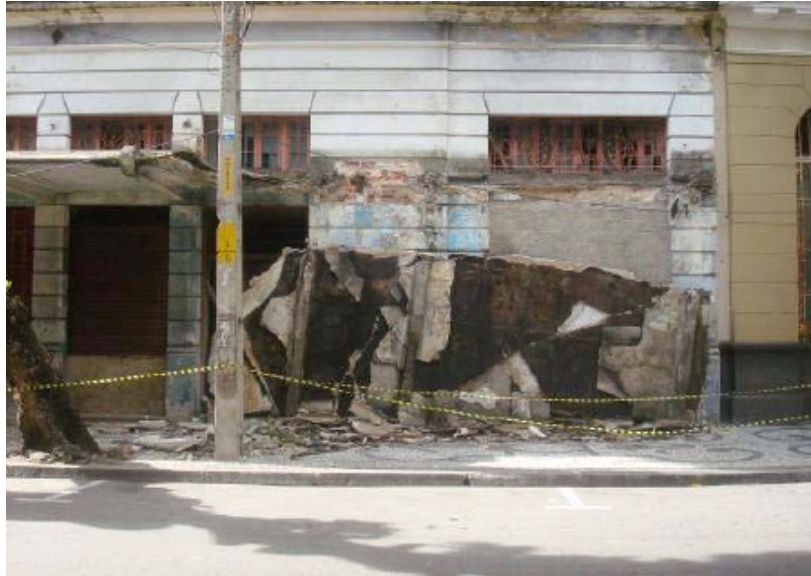
Um caso mais recente ocorreu dois dias após as celebrações do carnaval de 2009, onde se desabou uma parte da marquise do Edifício das Companhias Bahia localizada na esquina entre a Avenida Marquês de Olinda e a Rua Bom Jesus no bairro do Recife Velho – PE (Figura 42 e 43). Foi constatado que a edificação encontrava-se abandonada, e não existia qualquer rotina de manutenção.

Figura 41 - Colapso parcial de marquise no Centro histórico do Recife

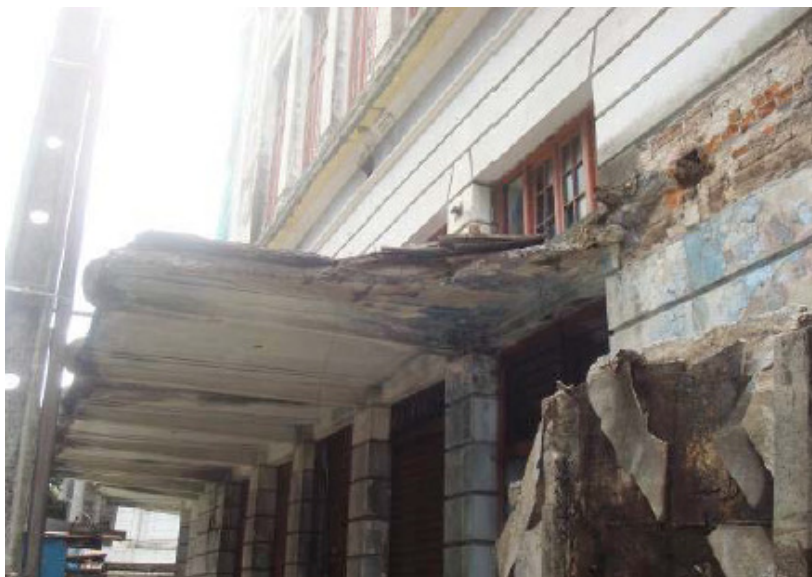
Figura 42 - Colapso parcial de marquise no Centro histórico do Recife

- Fissuras longitudinais das lajes e consolos constatando uma expansão das armaduras de concreto;

- Perda de seção resistente das armaduras que estão completamente expostas pela desagregação do concreto;
- Armaduras das telas das lajes rompidas;
- Infiltrações generalizadas por toda laje da marquise;
- Presença de lodo e vegetação nas lajes e consolos;

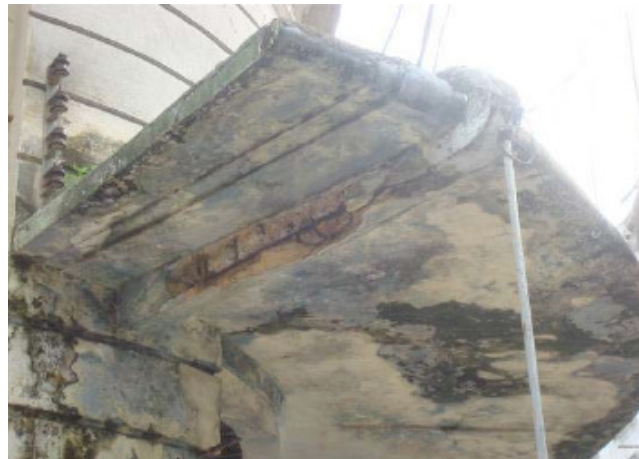
Figura 43 - Viga evidenciando armaduras corroídas e laje apresentando infiltração generalizada

Na Figura 44 acima, nota-se um consolo de extremidade com perda de seção clara das armaduras. Já a laje apresentava infiltração e fungos resultantes de uma impermeabilização ineficiente.

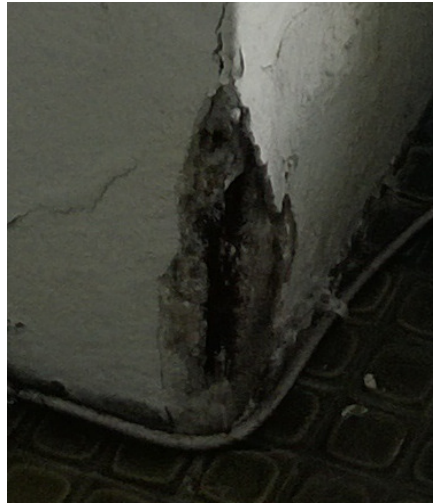
Figura 56 - Detalhe de armadura oxidada da Figura 53

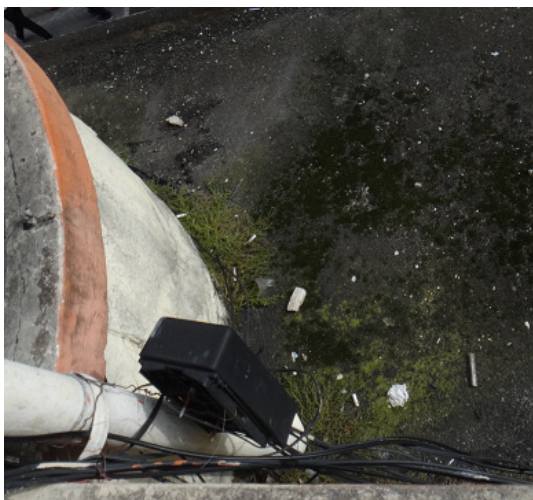
Figura 58 – Crescimento de vegetação e limo em amostra n° 16
